privind aprobarea documentației de avizare a lucrărilor de intervenție și a indicatorilor tehnico-economici ai investiției „Redimensionare echipamente din stații de pompare și stația de epurare din localitatea Dumbrăvioara, comuna Ernei, județul Mureș”

Redimensionare echipamente din statii de pompare
si statia de epurare
din localitatea
Dumbravioara com Ernei jud Mures

EXPERTIZA

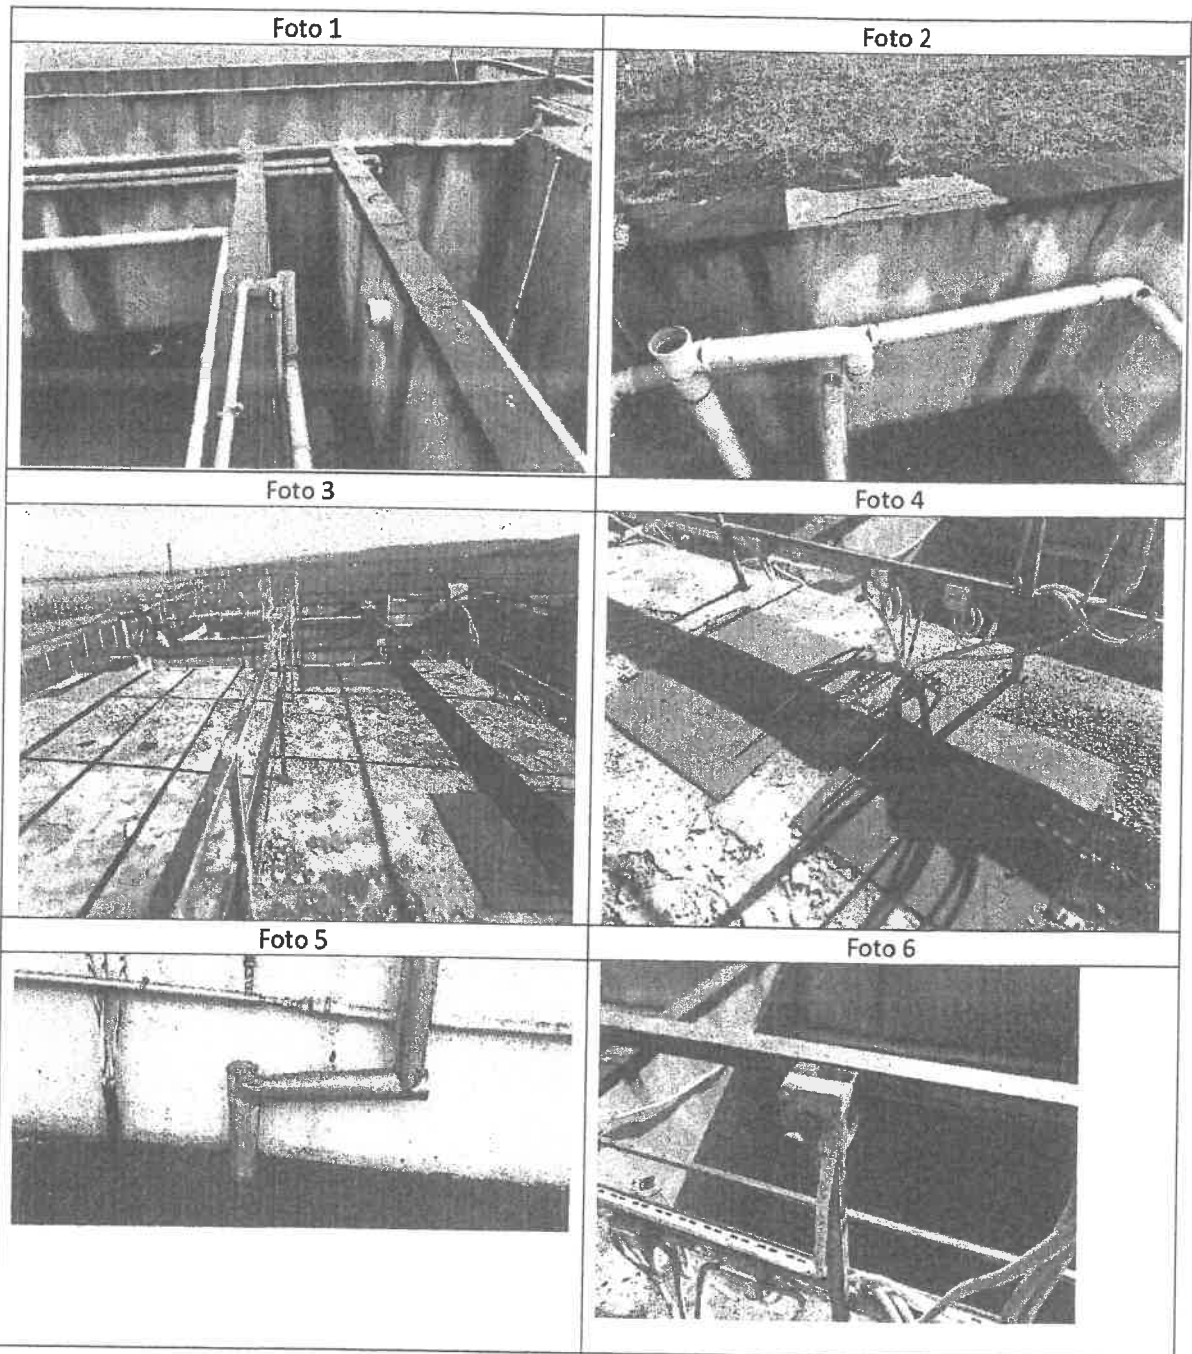
Foto 7

3.4) -Balustrada de protectie metalica , protectia anticoroziva deteriorata - foto nr.4, foto nr.6, foto nr.7,foto nr.8

3.5) -scara de acces tip pompier- protectia anticoroziva deteriorata. Datorita tasarii terenului este deformata si sprijinirea nu este corespunzatoare - foto nr.7, - foto nr.10, - foto nr.11

3.6) - platforma de acces, protectia anticoroziva deteriorata-, - foto nr.7, - foto nr.10, - foto nr.11.

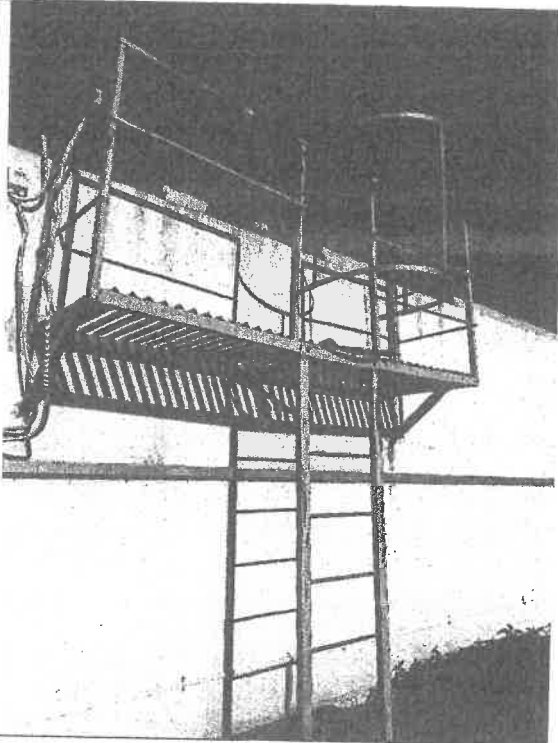
Foto 8

3.7) -decantoarele secundare - pasarelă de acces si cu balustradă de protectie metalica, - protectia anticoroziva deteriorata-, - foto nr.8.

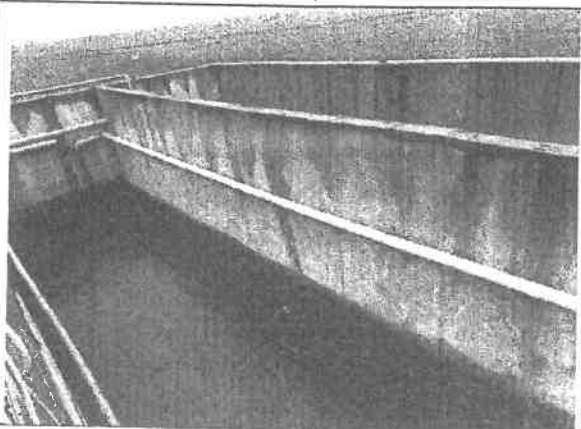
Foto 15

3.10) - gratar mecanic cu autocurative din inox- nefunctional. Motoreductorul este foarte corodat. Periile si suportul de perii deteriorat datorita coroziunii - foto nr.15, - foto nr.16

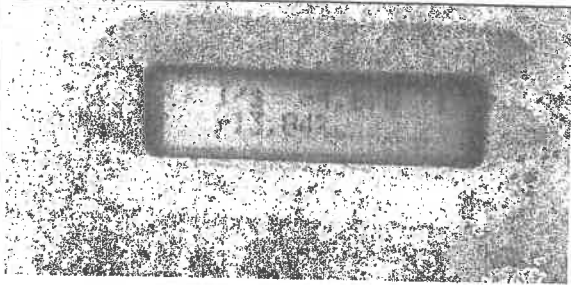
Foto 18

- Agitator submersibil – 2 buc.- un agitator prezinta vibratii mari
- *Bazin aerare –:*
 - Sistem de aerare cu bule fine -15 buc aeratoare tip disc prezinta un debit diferit de restul. -defecte; , - fo nr.18

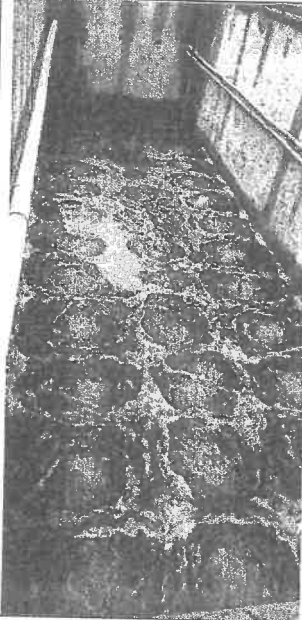
Foto 19

- senzor de oxigen-2 buc, dotat cu chit de instalare, precum și cu controler comun pentru cei doi senzori;- nefunctional- foto nr.19
 - Pompă recirculare internă -2 buc- defecte- - foto nr.20, - foto nr.21

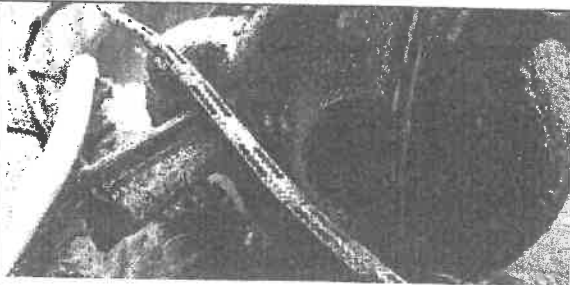
Foto 22

- conducta namol recirculate.- desprinsa de pe peretele reactorului - foto nr.22
- *Decantor secundar – 2 buc .*
 - Pompă recirculare externa 2 buc- defecte- - foto nr.23

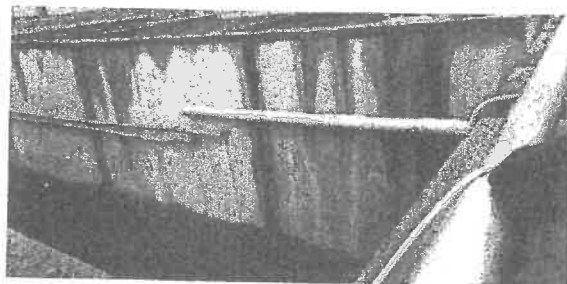
Foto 23

3.19) - Pompă recirculare externa 2 buc- cu defecte - foto nr.23

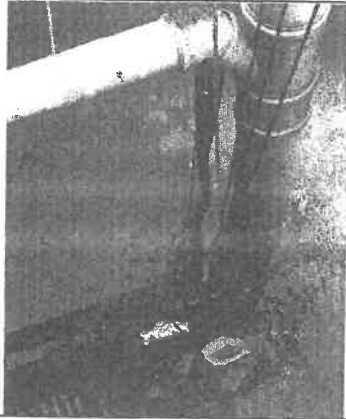
Foto 24

3.20) - Pompă namol exces 2 buc- defecte - foto nr.24

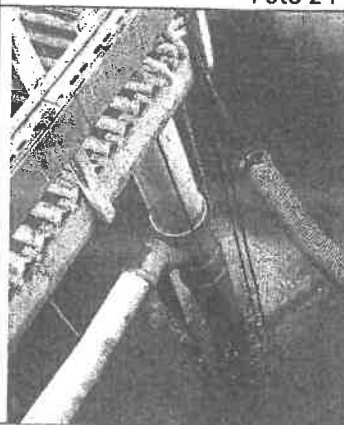
Foto 25

- sistem de aerare cu membrane elastice perforate, - 3 buc prezinta un debit diferit de restul. -defecte
 - conductă de evacuare supernatant PP-R De63, prevazută cu robinet si servovana Dn50 (montate in camera tehnologică). -Pozitia servovana modificata , datorita tasarii pamantului- foto nr.25

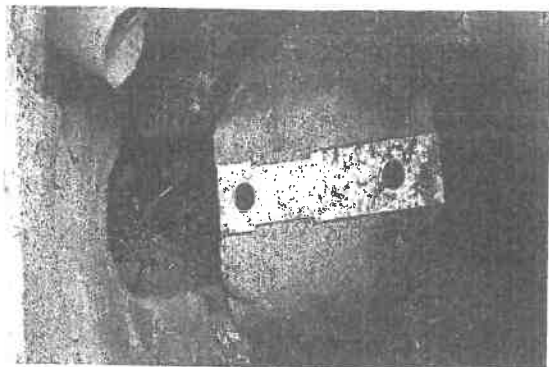
Foto 29

- 9.1) - sistem de deshidratare cu sac pentru nisipul pompat cu sistemul aer lift, montat intr-un suport de inox, suspendat in chesonul statiei de pompare- NU exista- foto nr.29
- 9.2) – Pompă apa uzata –defecta
