privind aprobarea documentației de avizare a lucrărilor de intervenție și a indicatorilor tehnico-economici ai investiției „Redimensionare echipamente din stații de pompare și stația de epurare din localitatea Dumbrăvioara, comuna Ernei, județul Mureș”

Redimensionare echipamente din statii de pompare
si statia de epurare
din localitatea
Dumbravioara com Ernei jud Mures

EXPERTIZA

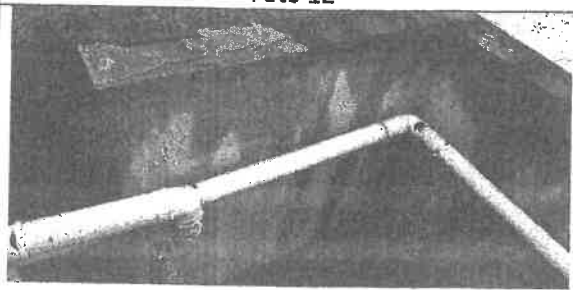
Foto 13

3.8) - conductele tehnologice, datorita radiatiei solare prezinta urme de "imbatranire" prematura , - foto nr.13, - foto nr.14,

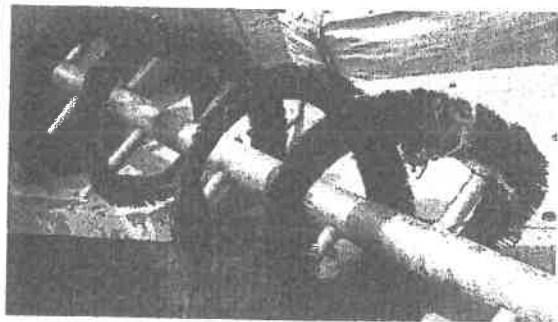
Foto 17

3.13) - Debitmetru electromagnetic Dn 65 – 2 buc -trebuie schimbat sensul de functionare, indica debite negative - foto nr.17

- Debitmetru electromagnetic Dn 65 – 2 buc -trebuie schimbat sensul de functionare, indica debite negative - foto nr.17
- *Bazin de denitrificare – 2 buc.*

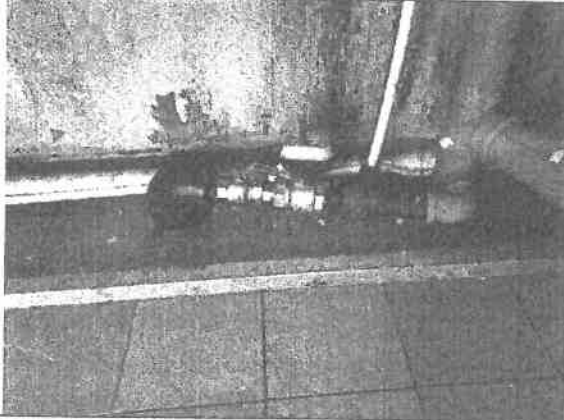
Foto 26

6.1) - este prevazută cu alimentare namol doar o platforma de namol- foto nr.26

8.4) - este alimentat numai o platforma de deshidratare namol. Nu sunt montate vane de inchidere pe conducta de namol- foto nr.26

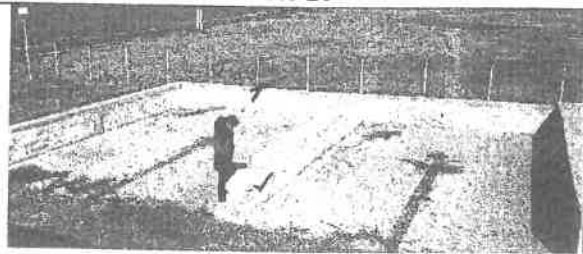
Foto 27

8.3) -lipsa manere de actionare vane- foto nr.27

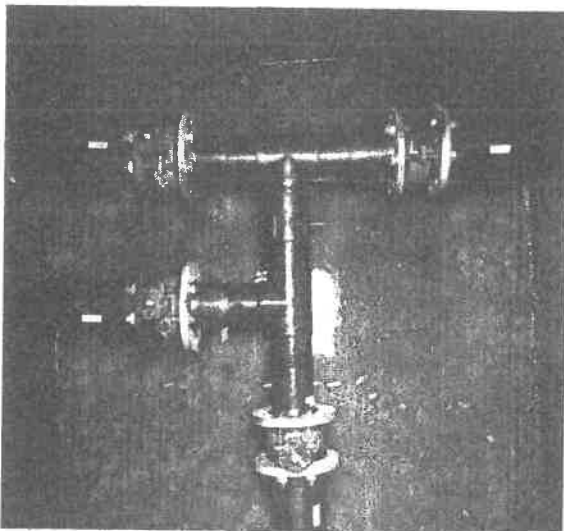
Foto 28

- 8.5) -nu este montat corespunzator canalul Venturi- foto nr.28
- 8.6) -nu este montat senzorul ultrasonic
- 8.7) – Reteaua de avacuare bypass, a apelor tratate mecanic-nu este montat debitmetru pe conducta de bypass,conform noilor cerinte a Administratiei Nationala Apele Romane

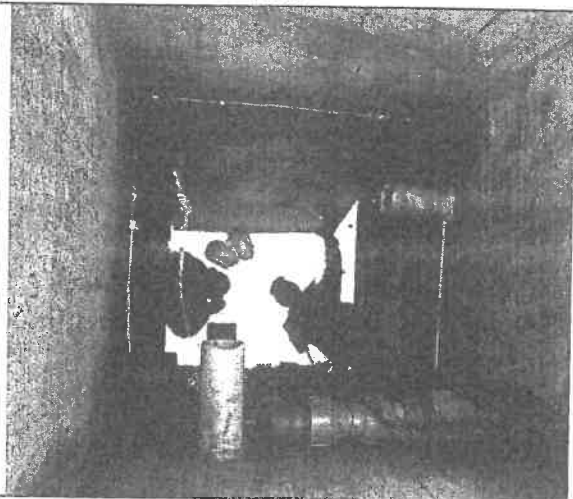
Foto 30

- 10.1) - in put se observa materiale plutitoare- foto nr.30
- 10.2) – la pornirea hidroforul nu s-a reusit amorsarea

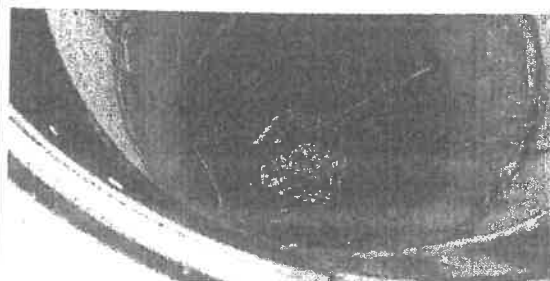
Foto 31

5.8) - Furtunile de refulare a instalatiilor de dozare-sunt imbatranite si prezinta fisuri- foto nr.31, - foto nr.32

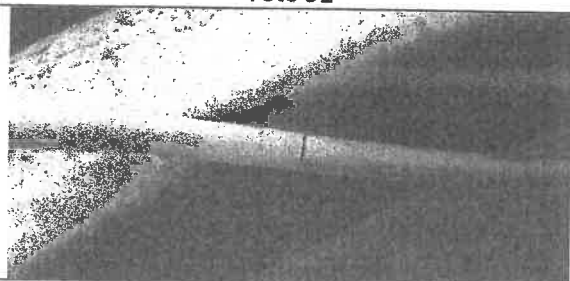
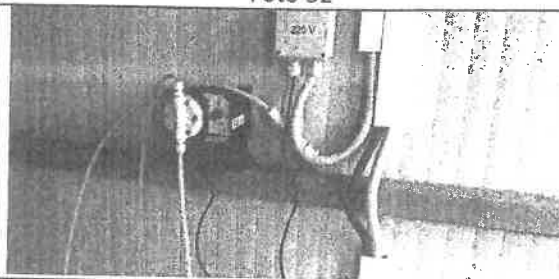
Foto 32

- 1.1) - La vizualizare s-a constatat o stare de coroziune avansată a confecțiilor metalice din oțel. Ghidajele pompelor sunt din oțel zincat. Vezi foto nr 32 ,33

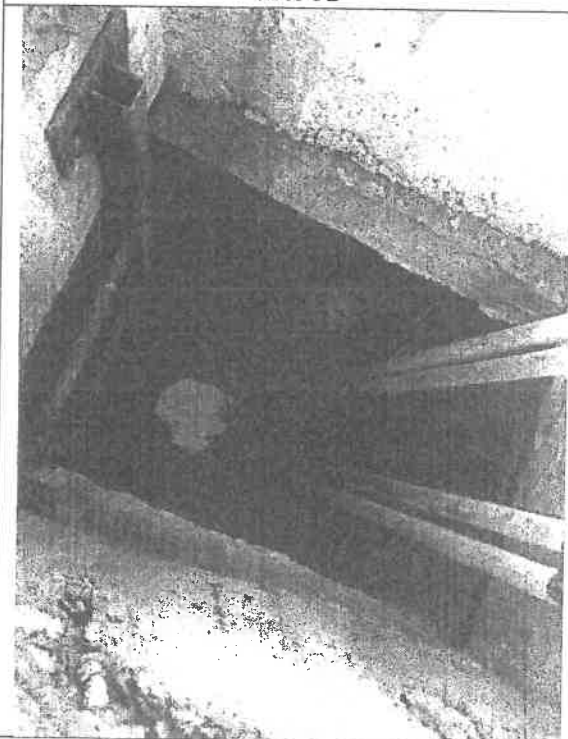
Foto 33

- La vizualizare s-a constatat o stare de coroziune avansata a confectiilor metalice din otel. Ghidajele pompelor sunt din otel zincat. Vezi foto nr 32 ,33
- Pompele nu au fost montate. Sunt depozitate in magazia beneficiarului. Avand in vedere perioada lunga de la achizitie, fara a fi utilizate , etansarile mecanice nu mai prezinta garantie. Vezi foto nr 34.35
- Chesoanele pompelor nu sunt echipate cu sistem de protectie a pompelor (cos pentru a prelua corpurile mai mari decat capacitatea de transport a pompelor- pasajul liber de trecere a corpurilor solide caracteristic fiecarei pope)
- Statille de pompare nu respecta normativul in vigoare NP133/2016 -vezi anexa 2
- Capacitatile si performantele pompelor nu mai sunt corelate cu debitele actuale si viitoare, avand in vedere ca sistemul de canalizare din loc. Gornesti se va conecta la sistemul de canalizare existent in loc. Dumbravioara
